RELAZIONE GEOLOGICA SULLA VARIANTE N.16 PER OPERE PUBBLICHE

**Comune di Fai della Paganella
Provincia Autonoma di Trento**

*Variante n. 16 al PRG del Comune di Fai della Paganella –
passaggio da bosco a verde pubblico attrezzato di parte della p.f.
1873/21 del c.c. di Fai (Valle dei Carpini di Fai, Trento)*

RELAZIONE GEOLOGICA

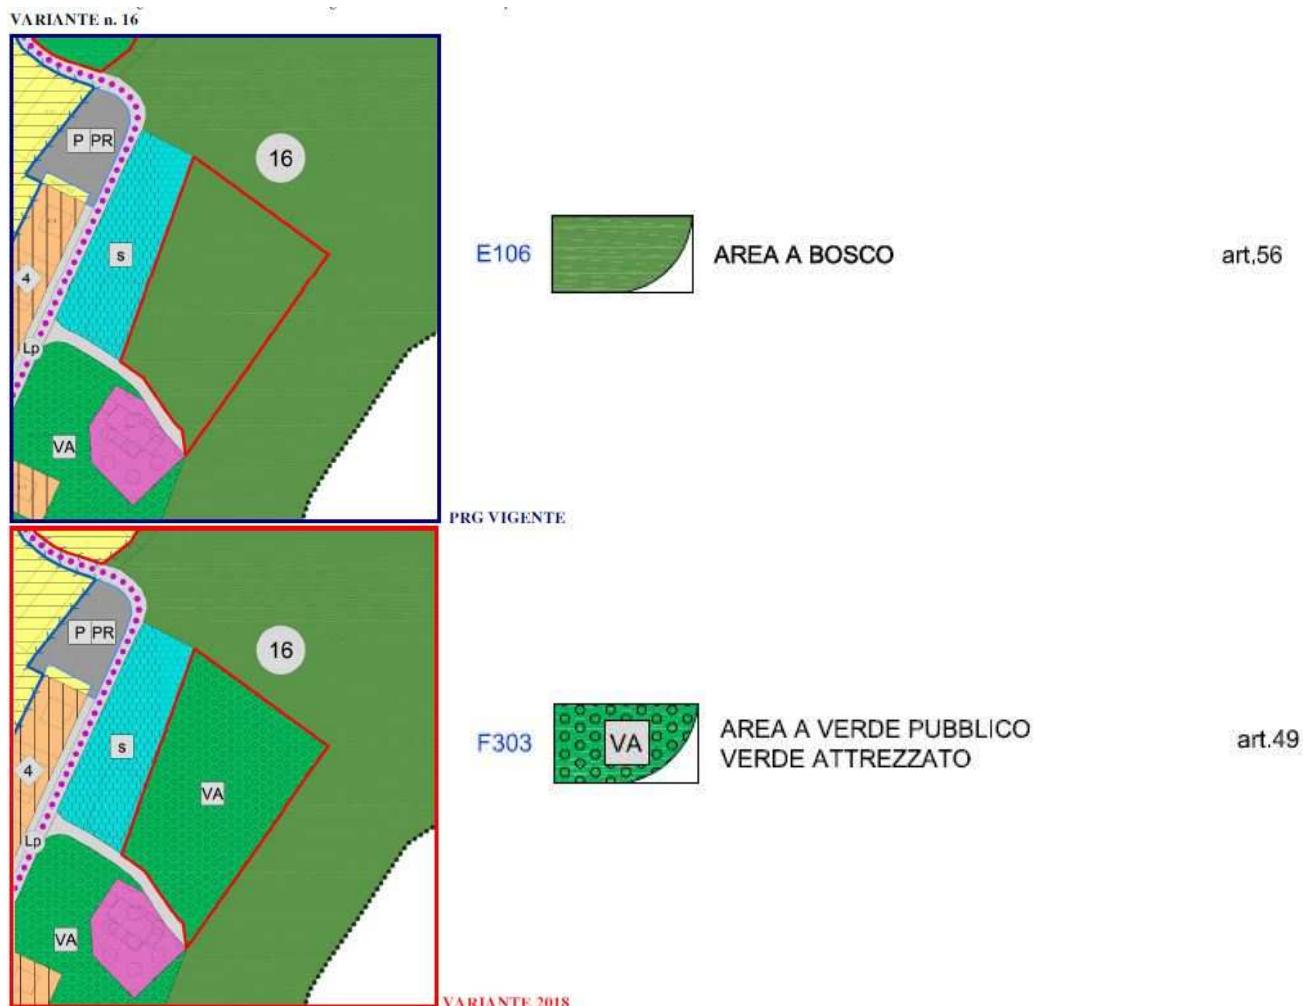
Fig. 1: la variante proposta.

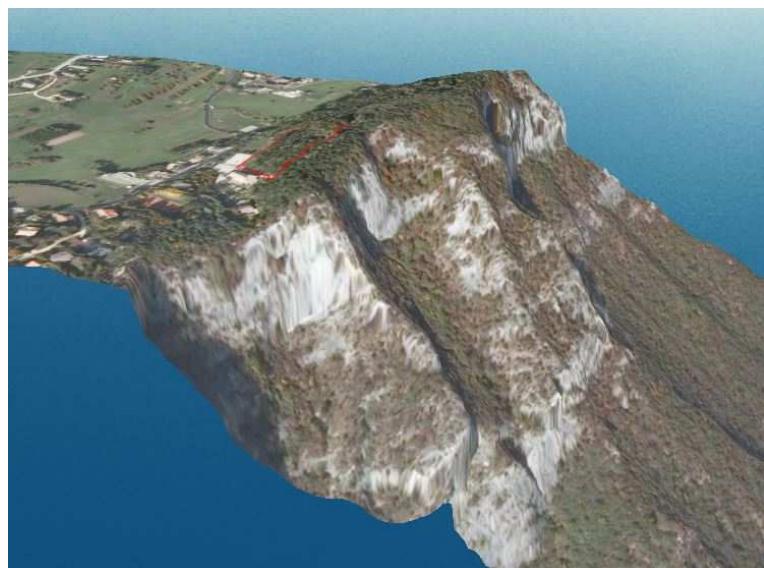
Fig. 2: vista DTM 3D da Sud del bordo orientale del ripiano di Fai, nei pressi della zona in esame (segnata in rosso). Si osserva come essa si ponga ad distanza di sicurezza (≥ 30 m) dalla sommità della parete rocciosa.

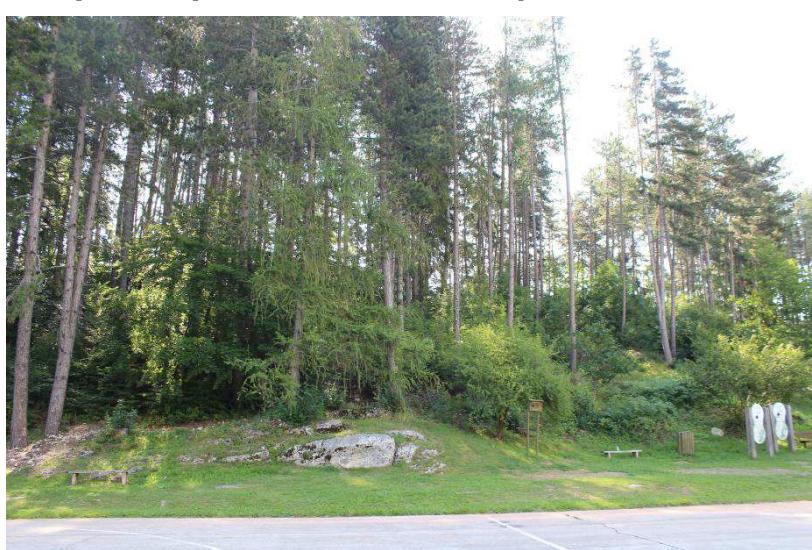
Foto 1: vista da Ovest sull'area.

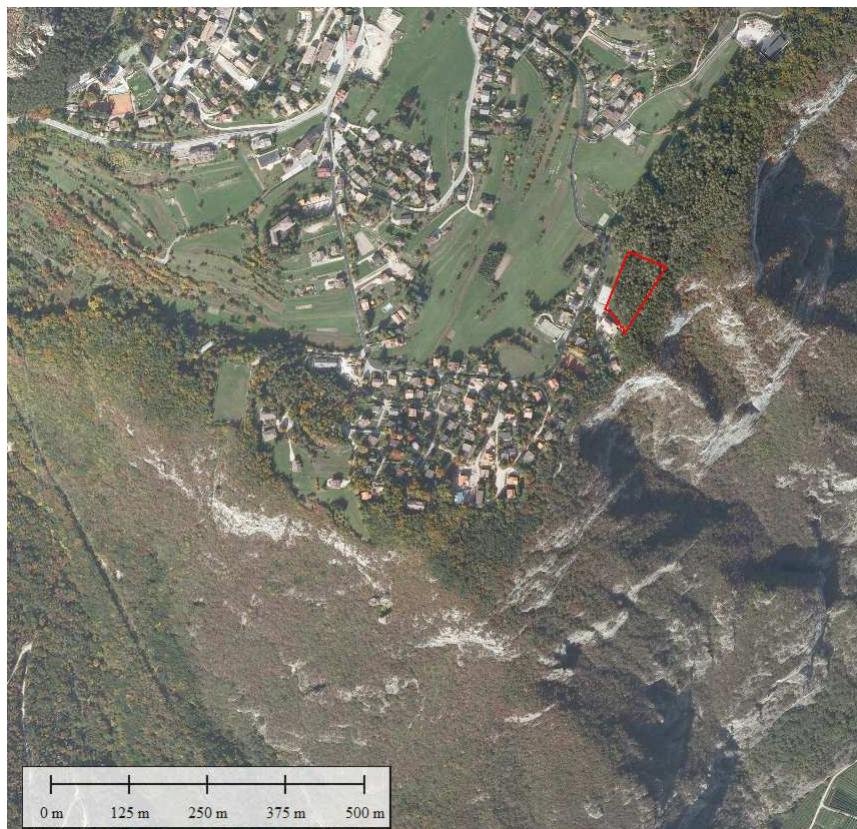
Fig. 3: foto aerea del settore meridionale del ripiano di Fai con ubicazione della zona in esame. A SO di questa una recente zona di espansione edilizia, sito in località "Orli", mostra alcune case molto prossime al ciglio della scarpata. Ciò è indice della sostanziale stabilità "globale" di questa.

A tale proposito si rammenta che una recente zona di espansione edilizia, si pone subito a SO del sito in esame, in località "Orli" (!!), delimitata da ben due strapiombi rocciosi e caratterizzata da edifici molto più vicini al ciglio della scarpata che l'area in esame.

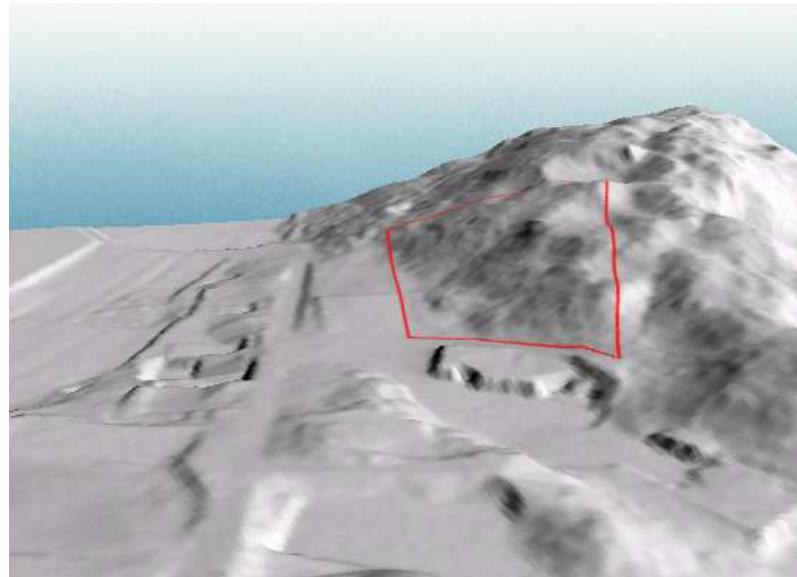
Fig. 4: vista DTM ingrandita da SO dell'area in esame, non si rilevano morfologie potenzialmente generatrici di pericolosità.

Anche in seno al sito oggetto di studio non si rilevano particolari criticità, essendo la sua costituzione ovunque rocciosa, la sua acclività contenuta a 20° in media e mancando in essa morfologie (pareti rocciose, impluvi, ecc.) in grado di generare pericolosità (fig. 4).

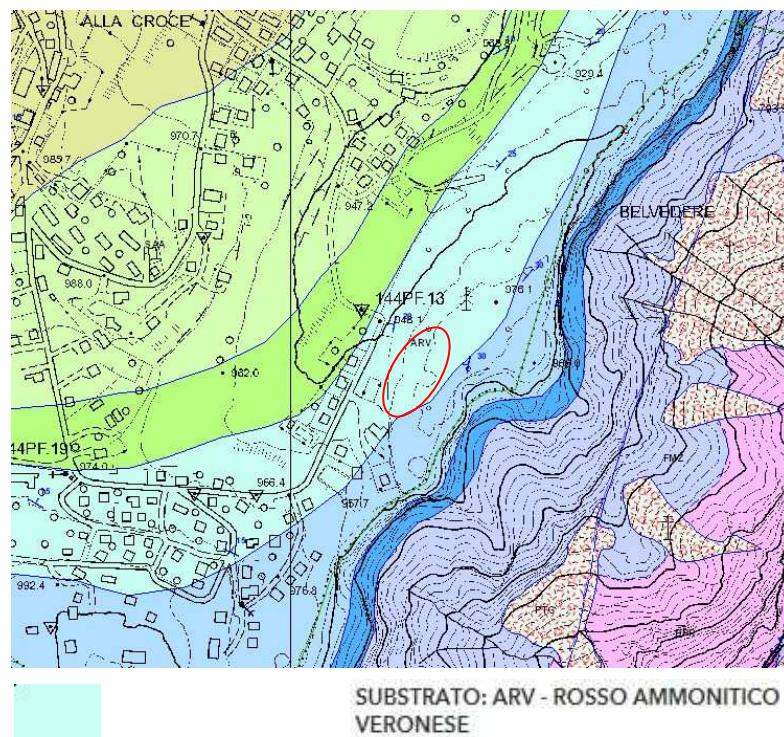
Fig. 5: carta geologica edita dal Servizio Geologico della PAT con ubicazione del sito.

La zona si caratterizza geologicamente per il sub affioramento del substrato roccioso, nella fattispecie rappresentato dal litotipo del "Rosso Ammonitico", roccia compatta, con bancate spesse e colore rossastro. Più ad Est, a costituire la parete rocciosa che scende fino al fondovalle, vi è quasi l'intera serie calcareo – dolomitica giurassica.

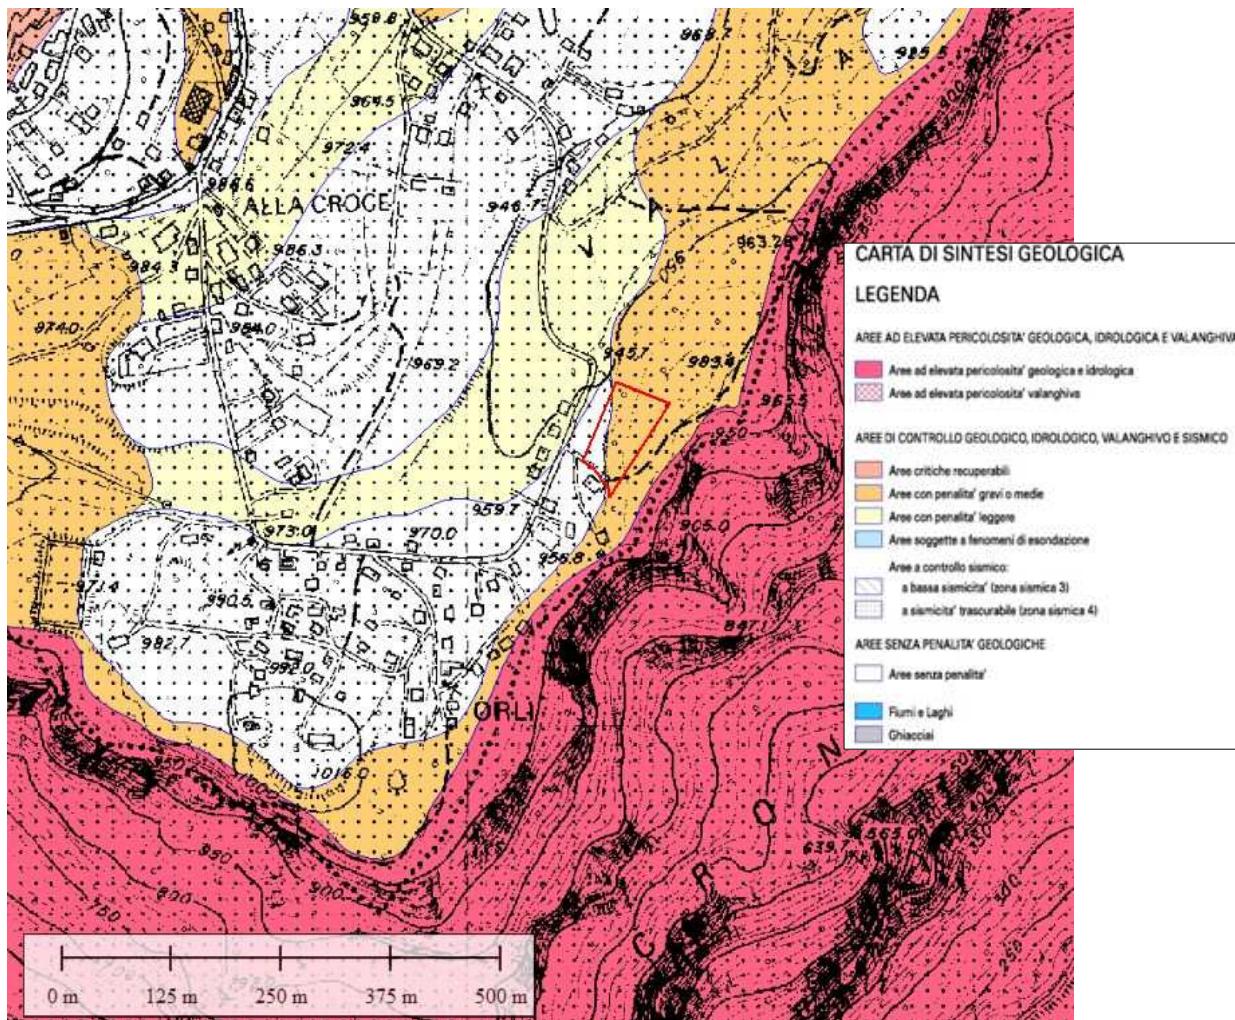
Fig. 8: Estratto della Carta di Sintesi Geologica del P.U.P. var. 2014, scala a vista.

Ne consegue che la penalizzazione attribuita a gran parte del sito dalla C.S.G. del PUP ("area con penalità gravi o medie", fig. 8) è certamente eccessiva, così come dimostra anche la nuova "Carta del Pericolo" (fig. 9), di prossima approvazione, che considera il sito "a pericolosità trascurabile -H1".

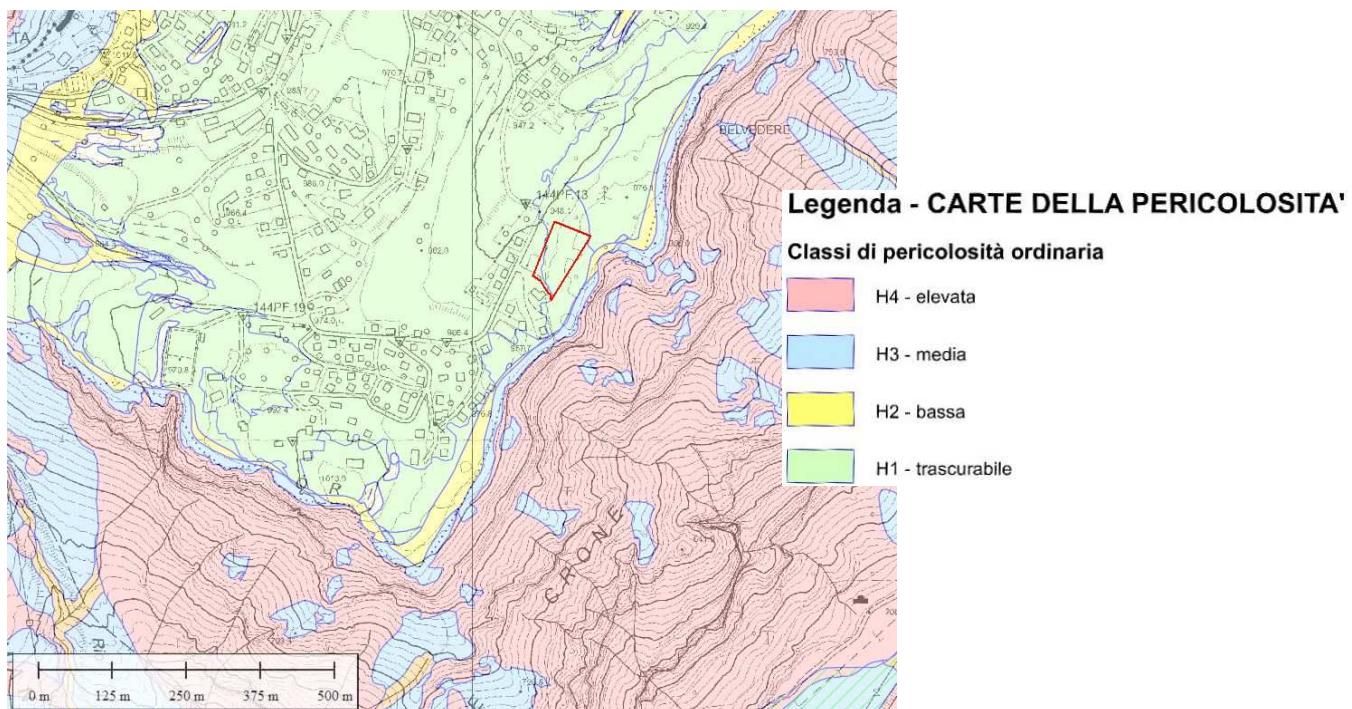
Fig. 9: "Carta del Pericolo" di prossima adozione. La zona in oggetto è classificata come a pericolosità "trascurabile – H1".

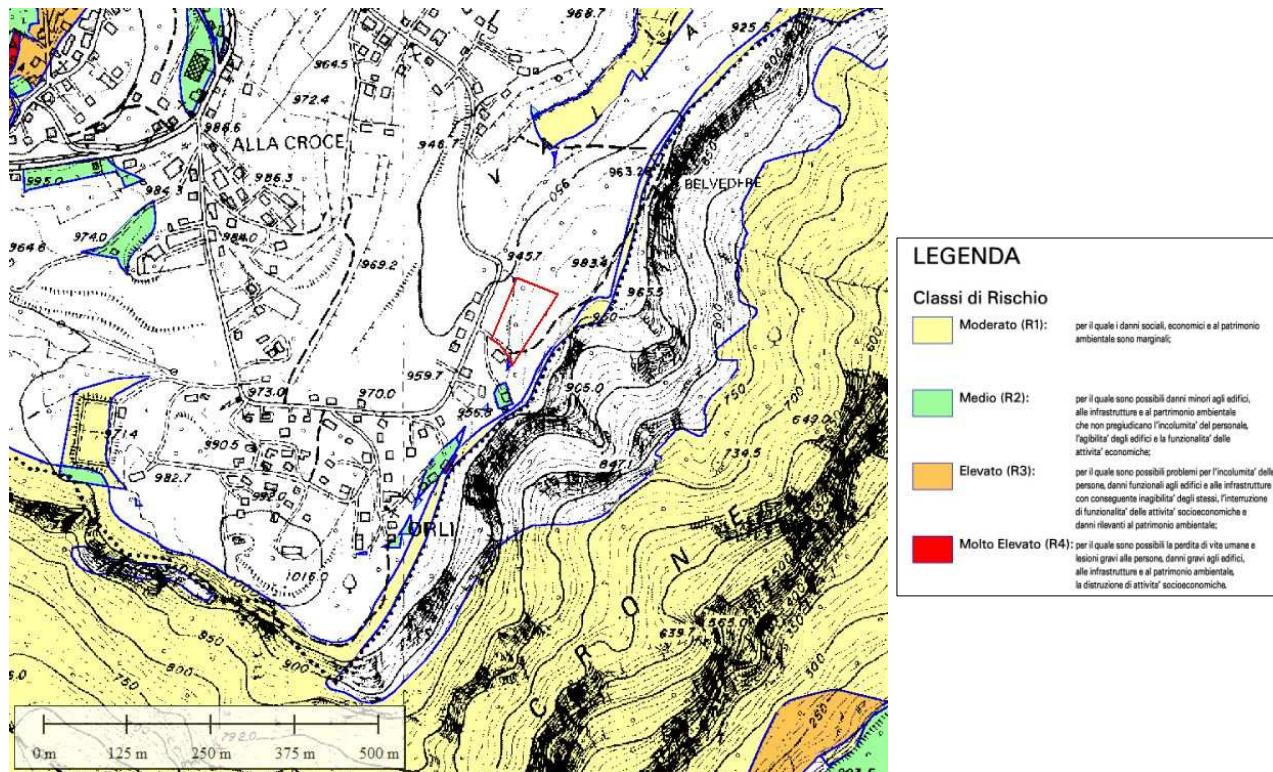
**Fig. 10: carta del rischio del P.G.U.A.P. (scala a vista).**

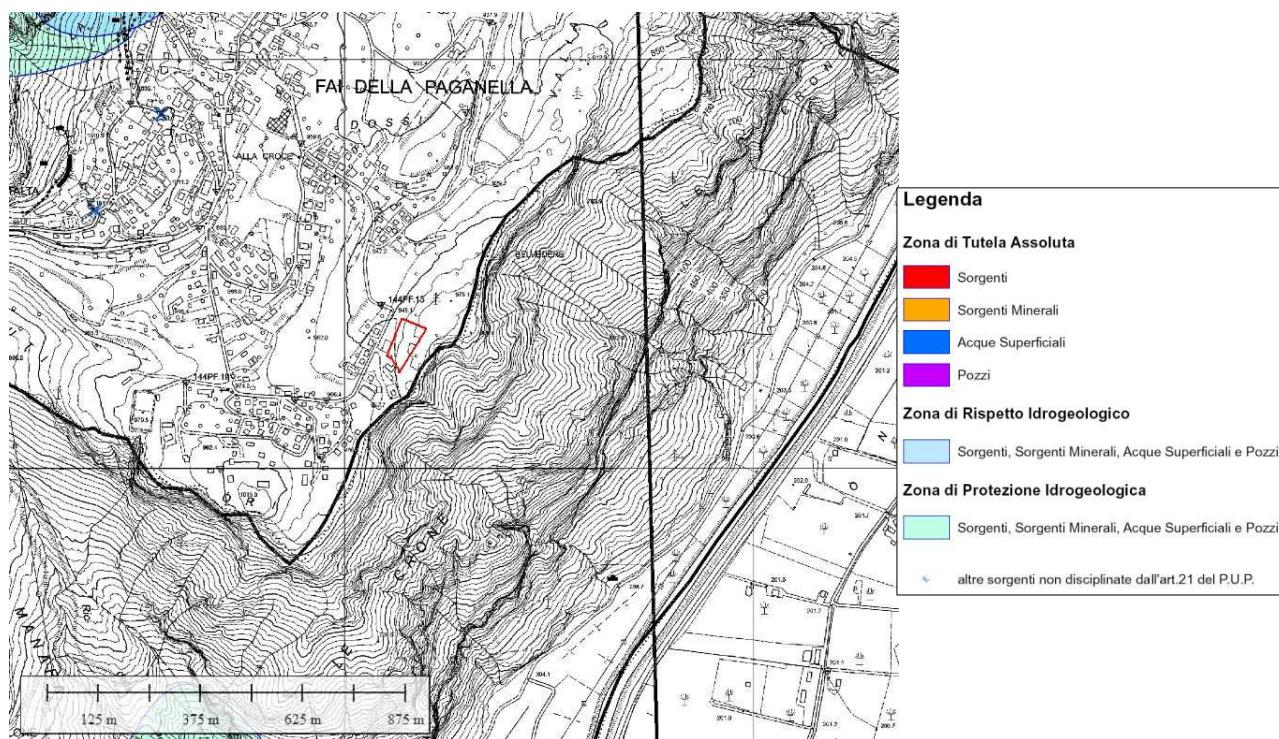
**Fig. 11: ubicazione zona sulla carta delle "risorse idriche" del P.U.P. Lungo il sito ed a valle non vi sono vincoli di carattere idrogeologico.**

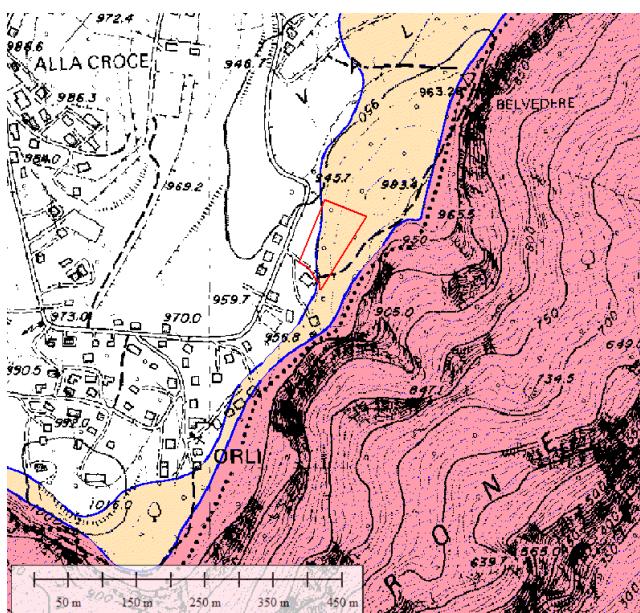
Fig. 12: carta del pericolo del P.G.U.A.P. (scala a vista).
